## 具体的な事故例

店舗用ドア／TW-66R

木製玄関ドア(サロ)／WD-G(SJ)502R

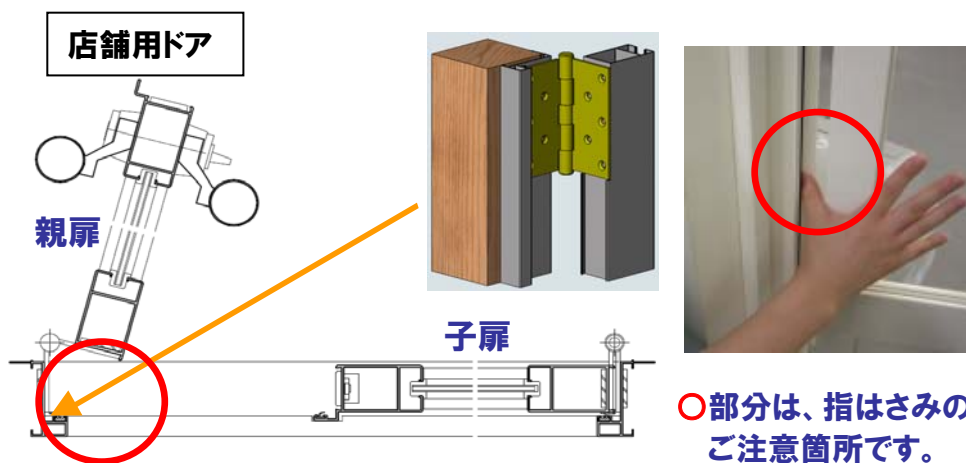
### ■外観図(写真等)

医院に通っていた幼児(5歳)が、出入り口の扉と枠(丁番側)に右手を掛けて靴を脱いでいる間にドアが閉まり、右手親指をはさんで負傷されました。

ドアを開いたときには、ドアの構造上、扉と枠(丁番側)に隙間が生じますので、丁番側の扉や枠に手を置いた場合、手や指をはさんでけがをするおそれがありますのでご注意ください。

○部分は、指はさみのご注意箇所です。

詳しくは、ユーザーマニュアル(使い方&お手入れガイド 窓・ドア編:下欄リンク)に、使用上の注意事項が記載してありますので、ご参照ください。

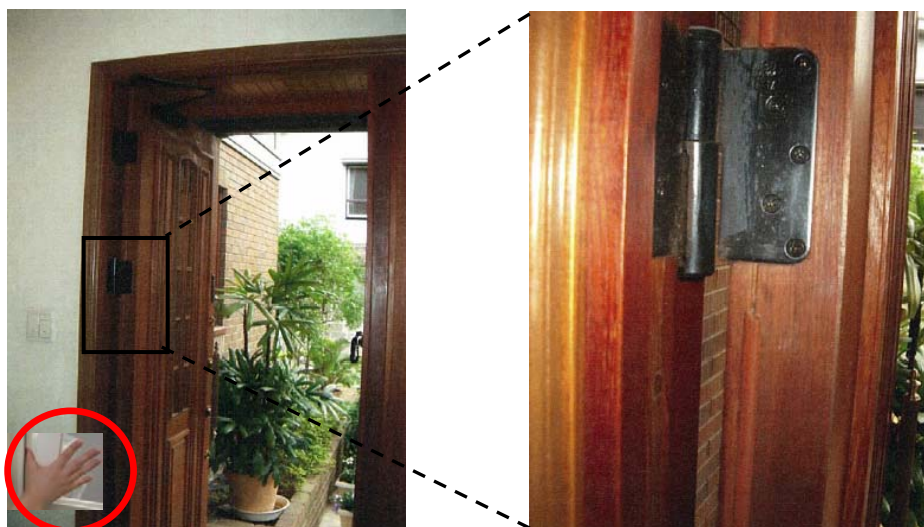
#### 木製玄関ドア(サロ)

居住者が、木製玄関ドアのお手入れ中に扉と枠(丁番側)の隙間に右手薬指をはさみ、指先を負傷されました。

ドアを開いたときには、ドアの構造上、扉と枠(丁番側)に隙間が生じますので、丁番側の扉や枠に手を置いた場合、手や指をはさんでけがをするおそれがありますのでご注意ください。

○部分は、指はさみのご注意箇所です。

詳しくは、ユーザーマニュアル(使い方&お手入れガイド 窓・ドア編:下欄リンク)に、使用上の注意事項が記載してありますので、ご参照ください。
