## 具体的な事故例

樹脂製内開き窓(プラマードU)／PUOZ-694×906R

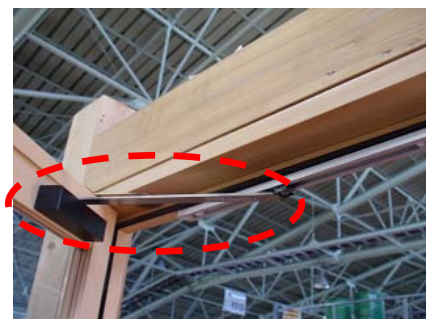
2008年 4月より  
アームストッパーを標準装備といたしました。

現在は、更に安全性を高めるため、90°以上障子が開かないようにアームストッパーを標準装備して、障子が外れない仕様になっております。

アームストッパーがないものをご使用のお客様には、追加設置できるアームストッパーをご用意しております(有料のお取り扱い)。
