具体的な事故例

勝手口ドア／2KD-51TF-L

■事故の内容

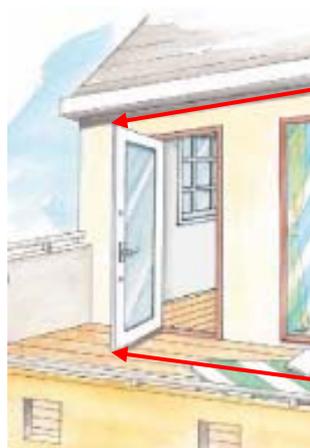
保護キャップの位置

○部分は、保護キャップです。
(有料でお取り扱いしております)

旧タイプのドア(下端部に保護キャップがないもの)をご使用のお客様には、より安全性を配慮したドア下端部の保護キャップをご用意しております(有料のお取り扱い)。

※ドア扉下端部への保護カバー手配につきましては、最寄りの販売店までお問合せください。

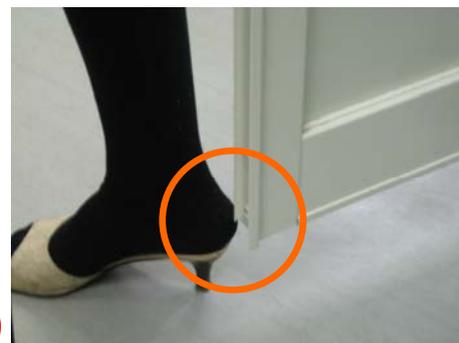
イメージ写真

ドアと床との間に段差がある勝手口で、勝手口ドア下端の切断面が露出した部分に居住者の右足のかかとが当たり負傷されました。

勝手口に取り付けたドアと床との間に段差がある場合には、ドアが閉まってきたときに、ドアの下部にかかとが当たる可能性がありますので、開閉時にはご注意ください。

○部分は、扉下端部とかかと(右足)が当たる場所です。
