## 具体的な事故例

引違い窓・片引き窓用スライド網戸／XMH

天窓用網戸／TOP-T

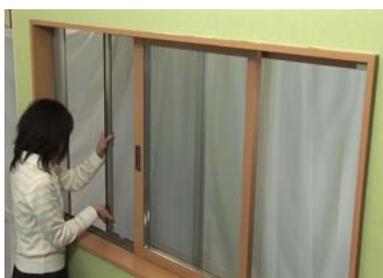
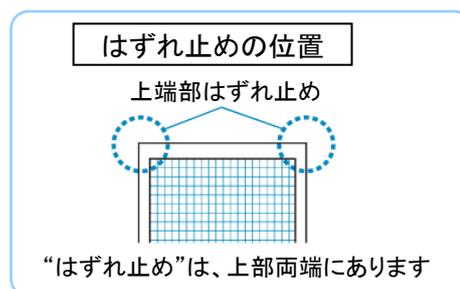
網戸を持ち上げながら内外にゆすり、網戸がレールからはずれる場合は、はずれ止めが正しくセットされていません。

網戸がはずれる場合は、下記を参考にはずれ止めを調整してください。

※はずれ止めセットの際は、周囲に人がいないことを確認のうえ安全に十分注意して行ってください。

プラスドライバーで上端部はずれ止めの固定ネジを反時計回りにまわしてゆるめます。

上端部はずれ止めを一番上まで上げます。

固定ネジを時計回りにまわして、ゆるまないようにしっかりしめます。網戸が動かしにくい場合は、手順1～3を繰り返して、上端部はずれ止めを少しずつ下げてください。

手順1～3を繰り返して、もう一方の上端部はずれ止めをセットしてください。

網戸を持ち上げながら内外にゆすり、網戸がレールからはずれないことを確認します。

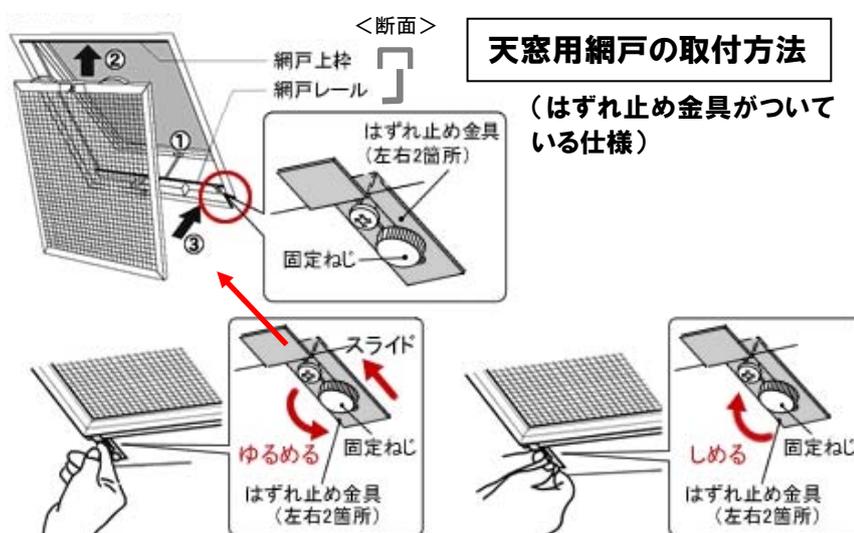
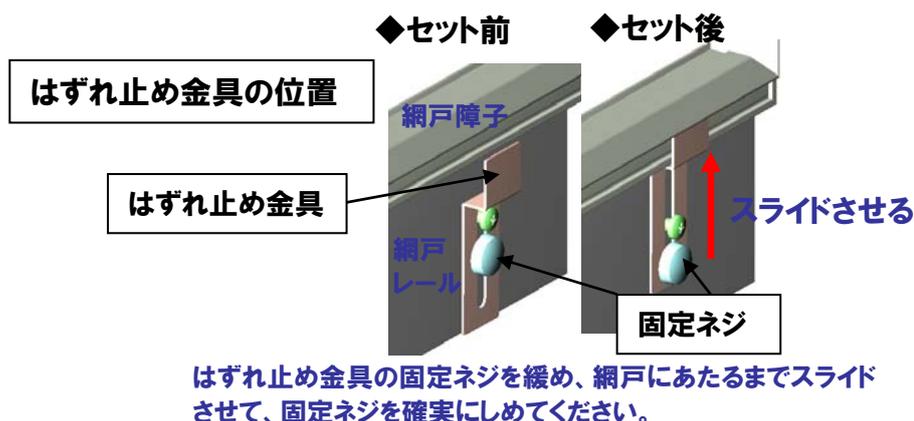
### ■外観図(写真等)

天窓の網戸が外れて、居住者の頭部に落下して負傷されたり、電球や観葉植物が損傷したり、床や壁に、キズが付く事故が発生しております。

網戸を取り付ける際に、網戸が正規の位置(網戸障子を上枠とレールにおさまっていること)に取り付けられていなかったため、天窓から網戸が外れて落下したものと考えられますので、網戸が正規の位置に取り付けられていることをご確認ください。

詳しくは、ユーザーマニュアル(使い方&お手入れガイド 窓・ドア編:下欄リンク)に分かりやすく記載されていますので、ご参照ください。

※消費者の方に留意していただく事項
