## 具体的な事故例

フラワーボックス(花台)／FB-Y

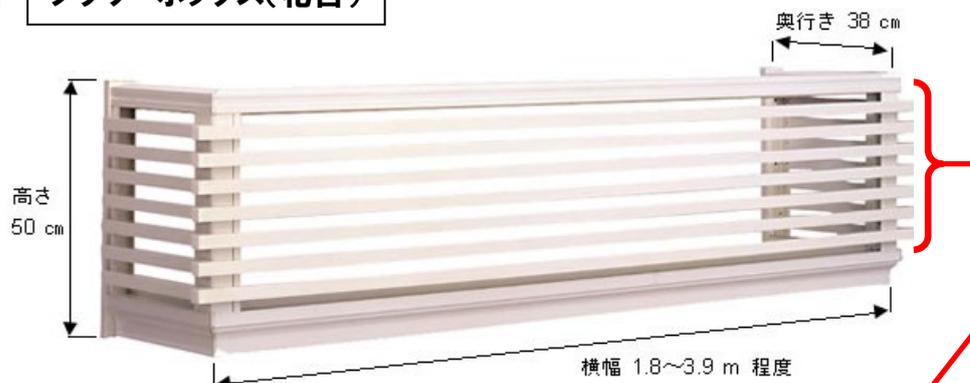
#### フラワーボックス(花台)

住宅の2階に設置された花台の横格子が落下し、下の駐車場に置いていた車にキズがつかしました。

製品の横格子を固定していたリベットが、約14年にわたる使用で腐食したことによって横格子が落下したものと考えられます。

該当する製品につきましては、2007年より新聞及びホームページに社告を掲載し、無償で横格子ユニット交換を実施しております。

**横格子ユニットの交換を実施しています。**
