具体的な事故例

エクスラインフェンス／S4型

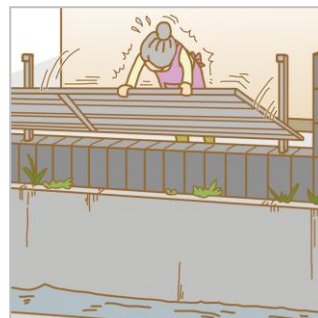
奥様が移動販売車の接近を確認しようとフェンスにもたれかけたところ、フェンス本体が柱からはずれ、深さ約1.5mの側溝に転落し両腕を骨折しました。

当該製品は、フェンス本体を取り付けるために柱に付いている下部金具を固定しているリベットが割れて下部金具が柱からはずれ、フェンス本体のはずれに至りました。リベットが割れた原因については、割れたリベットを確認したところ、フェンス施工時に大きな力がリベットに加わって亀裂が生じ、経年的に腐食により亀裂が進行していたことによるものと推定されます。

フェンスと支柱の連結部がゆるんでいるときは、業者に相談をしてください。連結部がゆるんだままにしておくとフェンスがはずれるおそれがあります。

- ・きしみ音が出ていないか
- ・ガタつきがないか
- ・ネジがゆるんだり、はずれたりしていないか
- ・部品がはずれていないか
- ・フェンスや柱に腐食はないか
