具体的な事故例

エピソード 100 たてすべり出し窓／APV-30G

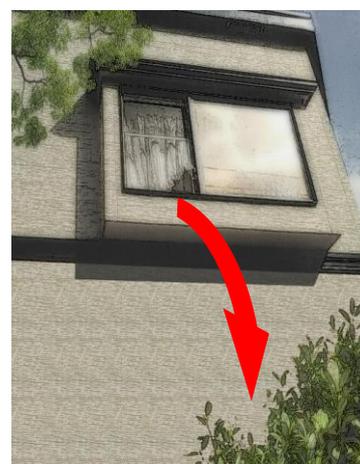
■外観図(写真等)

たてすべり出し窓: 室外側に押し出して開閉します

2階リビングのたてすべり出し窓が、閉めていたにもかかわらず、窓障子(可動部分)が窓枠からはずれて落下しました。ガラスが破損しましたが幸いにも人身事故にならずに済みました。

現場調査の結果、新築時(約13年前)に窓を取り付ける際に、窓枠と窓障子を固定するネジがとめられておらず、落下したことが分かりました。

たてすべり出し窓の確認位置

すべり出し窓や内開き窓など、内外に開く窓の窓枠と窓障子を固定するネジがゆるんでいたりと、はずれたりすると、窓障子がはずれて落下するおそれがあります。

お掃除のときなどに、取り付けネジがゆるんだり、はずれたりしていないか、確認してください。

ネジがはずれている場合は、すぐにお住まいを建てた業者に修理のご依頼をしてください。
