具体的な事故例

引違い窓・片引き窓用スライド網戸／XMH

天窓用網戸／TOP-T

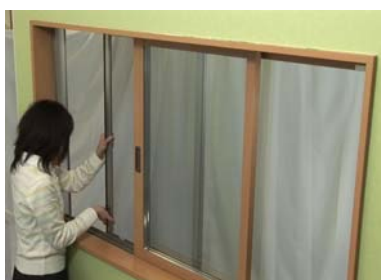
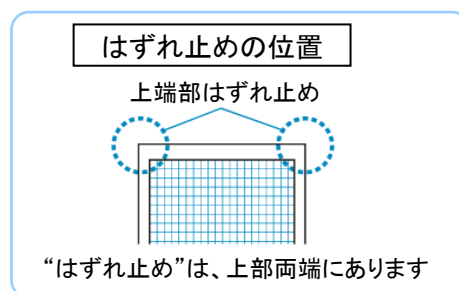
網戸を持ち上げながら内外にゆすり、網戸がレールからはずれる場合は、はずれ止めが正しくセットされていません。

網戸がはずれる場合は、下記を参考にはずれ止めを調整してください。

はずれ止めのセット方法

1. 固定ネジをゆるめる

プラスドライバーで上端部はずれ止めの固定ネジを反時計回りにまわしてゆるめます。

2. 上端部はずれ止めをあげる

上端部はずれ止めを一番上まで上げます。

3. 固定ネジをしめる

固定ネジを時計回りにまわして、ゆるまないようにしっかりしめます。網戸が動かしにくい場合は、手順1～3を繰り返して、上端部はずれ止めを少しずつ下げてください。

4. もう一方の上端部はずれ止めをセットする

手順1～3を繰り返して、もう一方の上端部はずれ止めをセットしてください。

5. 網戸がはずれないことを確認する

網戸を持ち上げながら内外にゆすり、網戸がレールからはずれないことを確認します。

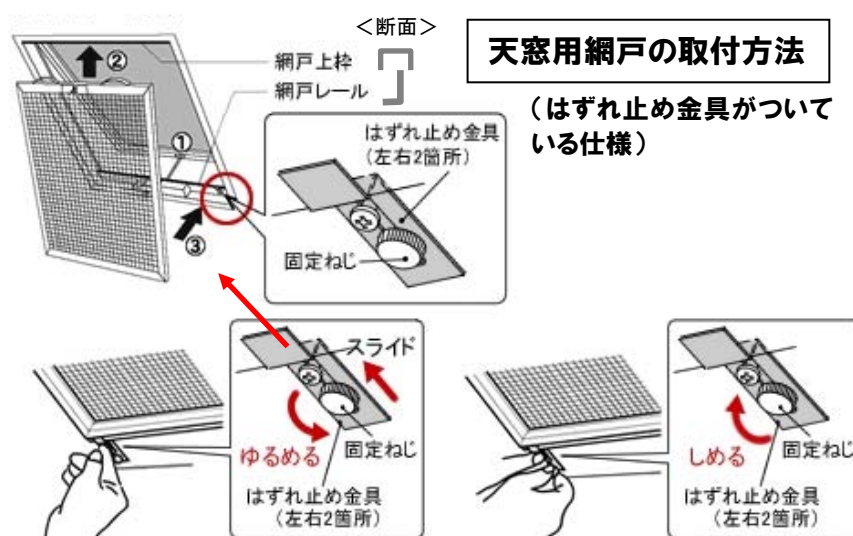
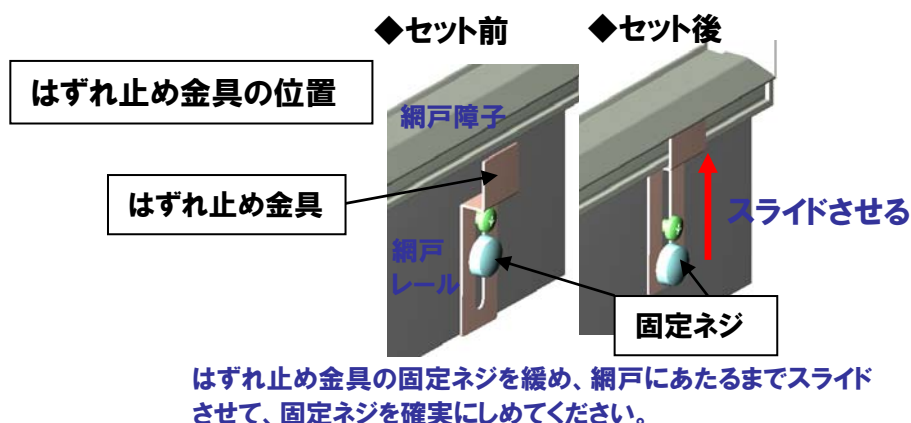
■外観図(写真等)

天窓の網戸が外れて、居住者の頭部に落下して負傷されたり、電球や観葉植物が損傷したり、床や壁に、キズが付く事故が発生しております。

網戸を取り付ける際に、網戸が正規の位置(網戸障子を上枠とレールにおさまっていること)に取り付けられていなかったため、天窓から網戸が外れて落下したものと考えられますので、網戸が正規の位置に取り付けられていることをご確認ください。

詳しくは、ユーザーマニュアル(使い方&お手入れガイド 窓・ドア編:下欄リンク)に分かりやすく記載されていますので、ご参照ください。
