具体的な事故例

エクスラインフェンス／S4型

(製品使用期間:約11年10ヶ月)

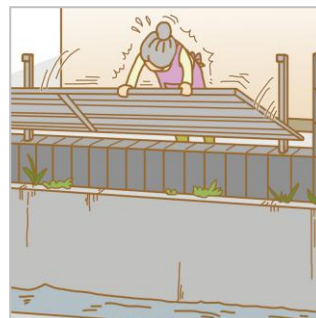
奥様が移動販売車の接近を確認しようとフェンスにもたれかけたところ、フェンス本体が柱からはずれ、深さ約1.5mの側溝に転落し両腕を骨折しました。

当該製品は、フェンス本体を取り付けるために柱に付いている下部金具を固定しているリベットが割れて下部金具が柱からはずれ、フェンス本体のはずれに至りました。リベットが割れた原因については、割れたリベットを確認したところ、フェンス施工時に大きな力がリベットに加わって亀裂が生じ、経年的に腐食により亀裂が進行していたことによるものと推定されます。

フェンスと支柱の連結部がゆるんでいるときは、業者に相談をしてください。連結部がゆるんだままにしておくとフェンスがはずれるおそれがあります。

- ・きしみ音が出ていないか
- ・ガタつきがないか
- ・ネジがゆるんだり、はずれたりしていないか
- ・部品がはずれていないか
- ・フェンスや柱に腐食はないか
