具体的な事故例

EXIMA31引違い窓

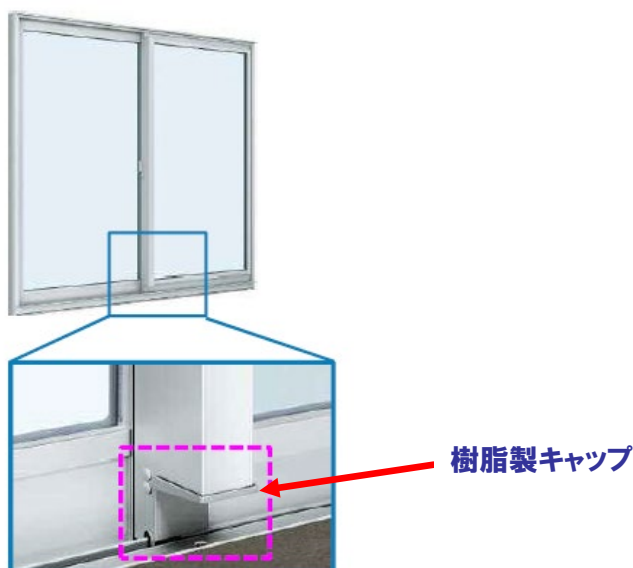
■外観図(写真等)

テラス窓の召し合せ下端にあるアルミ部材の切断面が露出した部分に、幼児の足が触れた際に擦過傷を負いました。

本来はアルミ部材の切断面を隠す樹脂製キャップが付いていましたが、何らかの原因によりキャップがはずれており、なくなっていることに気付かずにそのまま使用されていました。

このような不具合がある場合は、お取扱いの建築会社、施工店、工務店、管理人(管理会社)、販売店または当社お客様相談室へ速やかにお問い合せください。

そのまま使用されますと、部材の小口でけがをしたり、窓に損傷をきたし部材・部品・ガラスなどがはずれ、思わぬ事故につながるおそれがあります。継続的にご使用していただくために、定期的な点検をお願いします。
